UNIVERSIDADE FEDERAL DE SERGIPE
PROGRAMA DE PÓS-GRADUAÇÃO EM ODONTOLOGIA

**AVALIAÇÃO DA UNIÃO ENTRE O COMPONENTE PROTÉTICO E A CONEXÃO
INTERNA TIPO CONE MORSE DO IMPLANTE DENTÁRIO**

Dissertação apresentada ao Programa de Pós-graduação em Odontologia, da Universidade Federal de Sergipe, para obtenção do título de Mestre em Odontologia.

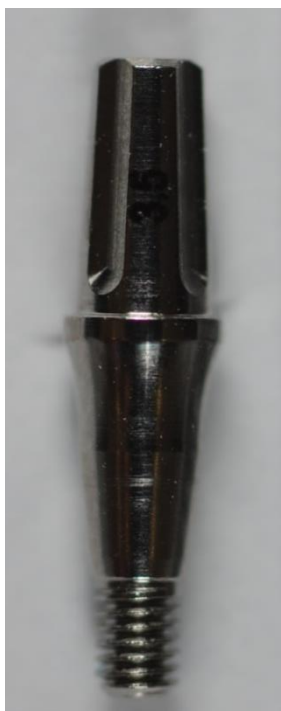
Figura 2: Abutment Neodent® (grupo 1)

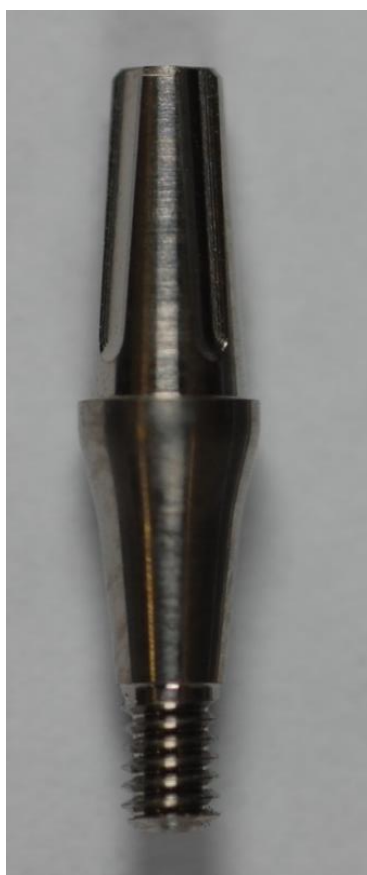
Figura 3: Abutment Singular® (grupo 2).

Tabela 2: Grupo 2

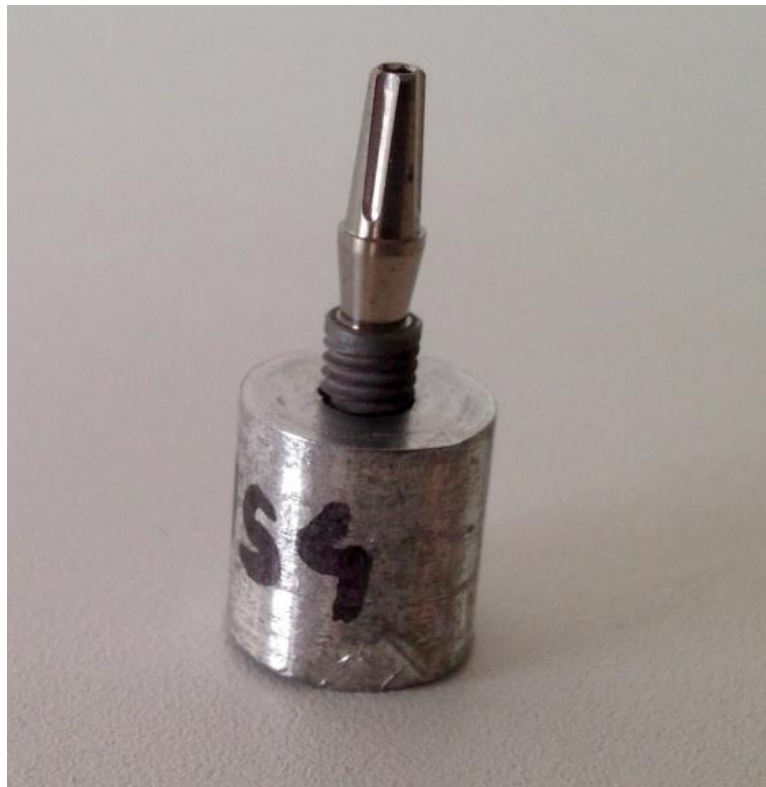
Figura 5: base, em alumínio, com implante e abutment instalados

A preparação das amostras iniciou-se pela abertura dos implantes de suas embalagens, procedeu-se a instalação dos implantes em uma base de alumínio, com auxílio de uma morsa de bancada (figura 4 e 5), por meio de um torquímetro cirúrgico manual (figura 6), número de referência Neodent® 104.027, com torque de 45N. Após a instalação dos implantes em suas bases, os abutments foram instalados sobre os implantes utilizando-se torquímetro protético manual (figura 7), número de referencia Neodent® 104.050, de acordo com as instruções dos respectivos fabricantes. Foi aplicado um mesmo torque de 32 N para os componentes protéticos do grupo 1 e do grupo 2, e após 30 minutos foi novamente aplicado o mesmo torque de 32N sobre os componentes.

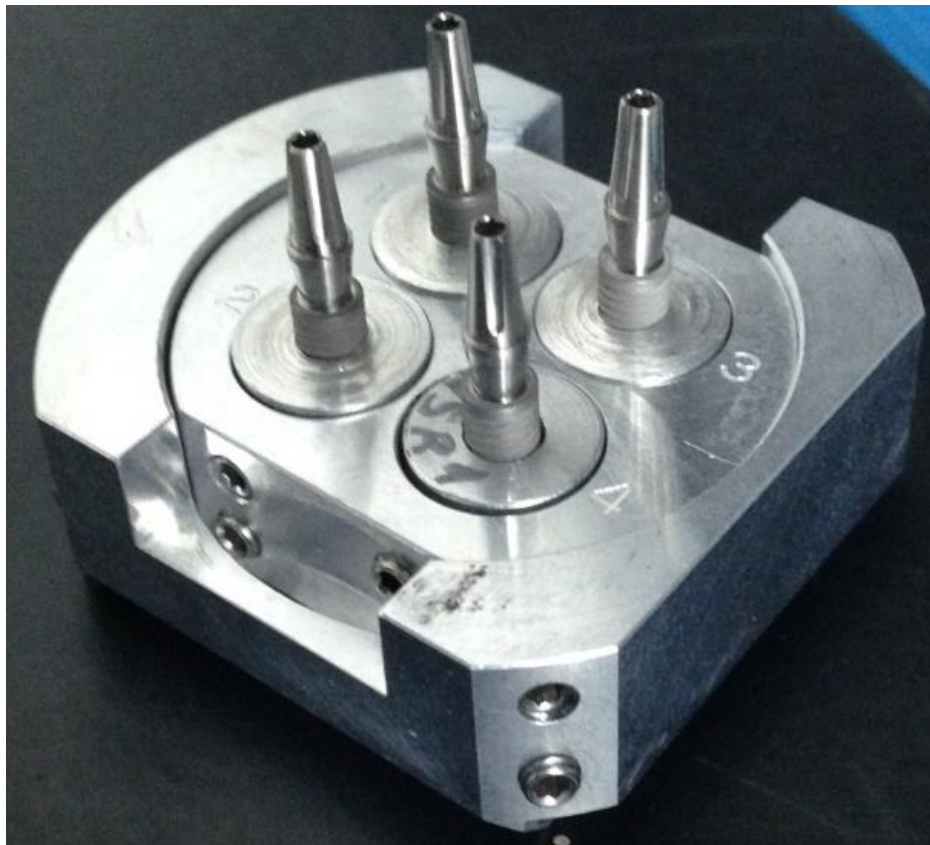
Figura 8: Base própria do MEV com os corpos de prova fixadas (implantes + abutments).

Os implantes com seus respectivos componentes protéticos acoplados foram encaixados em um dispositivo, próprio ao MEV (figura 8), para o ensaio, fixados em uma bancada de teste rígida e fixa com angulação 25° a uma altura de 22mm do filamento emissor de elétrons. A montagem dos implantes com seus abutments foi realizada imediatamente antes da avaliação por imagem do MEV (figura 9). O ambiente apresentava-se com temperatura média de 20°C , com umidade do ar com valores inferiores a 60% avaliados através de um termômetro digital. A tensão utilizada no aparelho era de 15Kv. O estudo avaliou a presença de microgap entre as conexões internas dos implantes e a interface do componente protético (mesmo fabricantes e fabricantes diferentes).

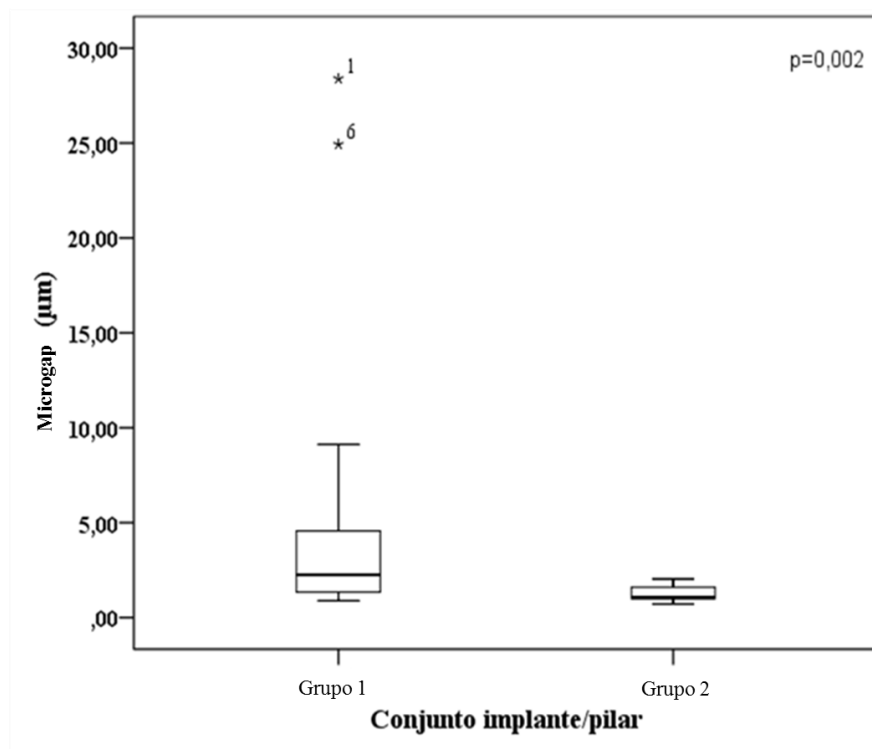
Figura 12: Gráfico, tipo boxplot, evidenciando uma maior dispersão dos valores no grupo 1.

Valores discrepantes foram observados no grupo 1, onde o valor máximo encontrado foi de 28,39 µm e a média com DP foi de $5,6 \pm 8,4$. Analisando os valores das médias, observamos que a média encontrada no grupo 2 foi aproximadamente 4,6 vezes menor que a média encontrada no grupo 1.

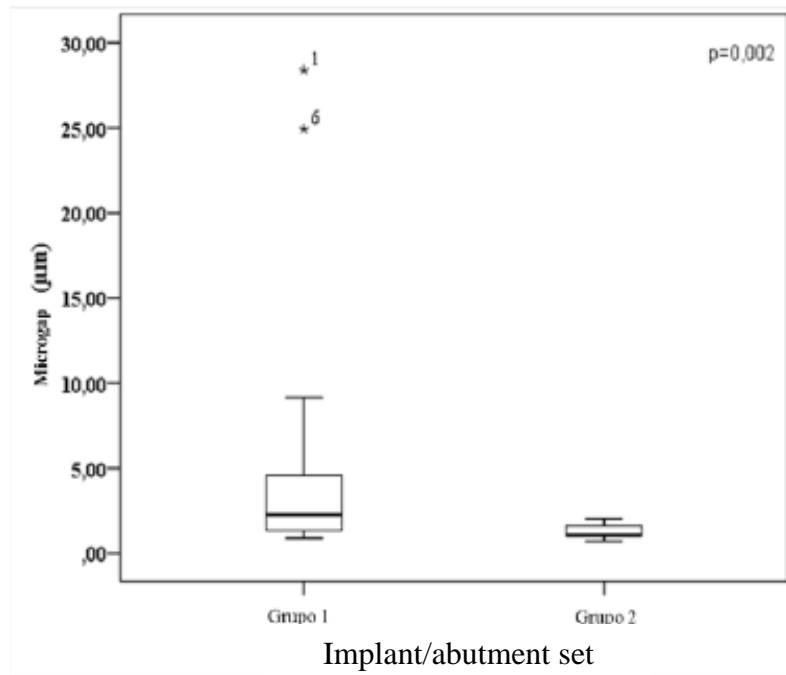
Figure 1: Graph, Boxplot type, showing a greater dispersion of values in group 1.

The results concerning microgap quantification are seen on table 3 and its minimum, maximum, media and standard deviation values. Hypothesis of equality between the two tested groups was rejected, not having equality between the median after applying the non-parameter Mann-Whitney U test. The values of microgaps found on samples of the two groups were evaluated through central tendency measurements and dispersion measurements. Group 1 showed higher microgap values, therefore with greater dispersion of values (Figure 1).

Analyzing all measurements made in each group, we found that 20% of the values in group 1 were above median. While in group 2, 42,5% of the values were above median. These data asserts a greater discrepancy on measurements found in group 1. Even with a lower quantity of values above median, group 1 showed greater dispersion.
